Schwere Baumschäden unter Hochfrequenzexposition in Erlangen 2008-2010 Teil 2
Gesunde Bäume in funkarmen Nischen

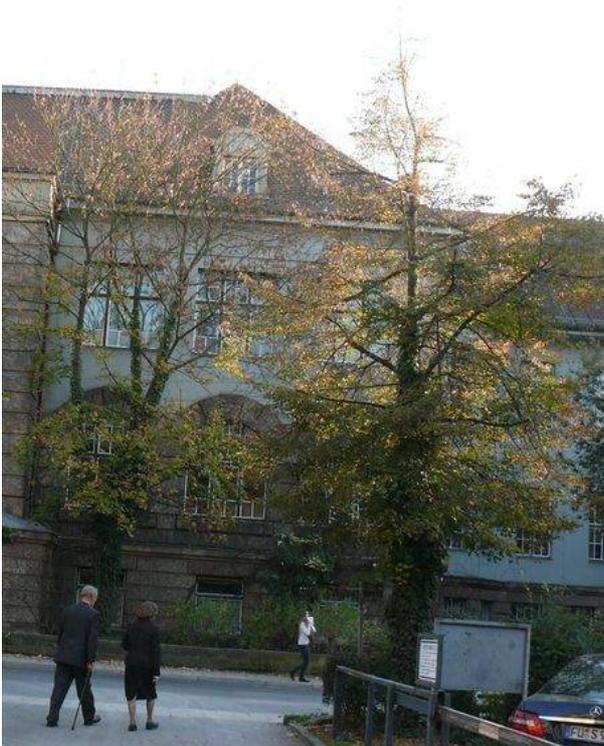
33 Universitätsstr., Kollegienhaus, Roteiche

In 20 m Entfernung befindet sich die Mobilfunksendeanlage auf der Universitätsbibliothek. Die Schädigung der Baumkrone ist deutlich sichtbar. Im obersten Teil sind die Blätter noch grün. Sie befinden sich oberhalb des Hauptstrahls.

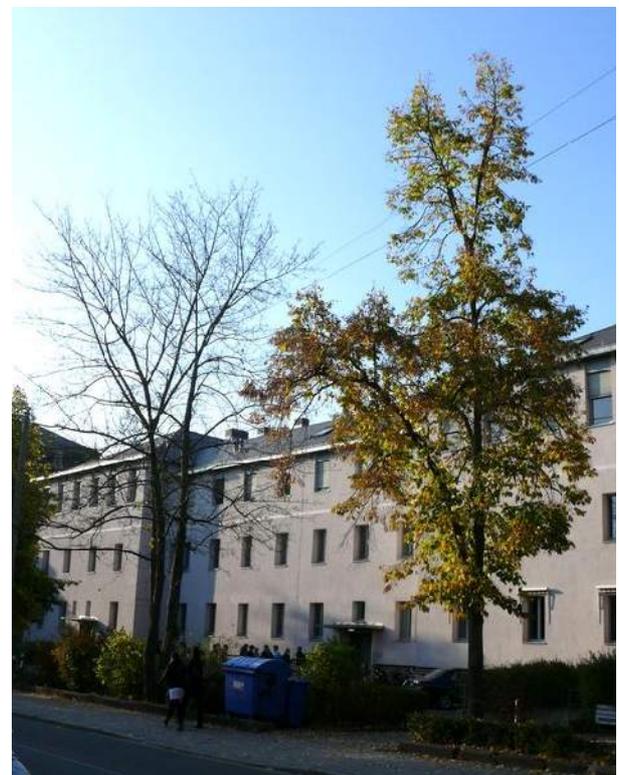
34 Universitätsstr., Einfahrt Kollegienhaus
Die Linde rechts ist im oberen Teil entlaubt.

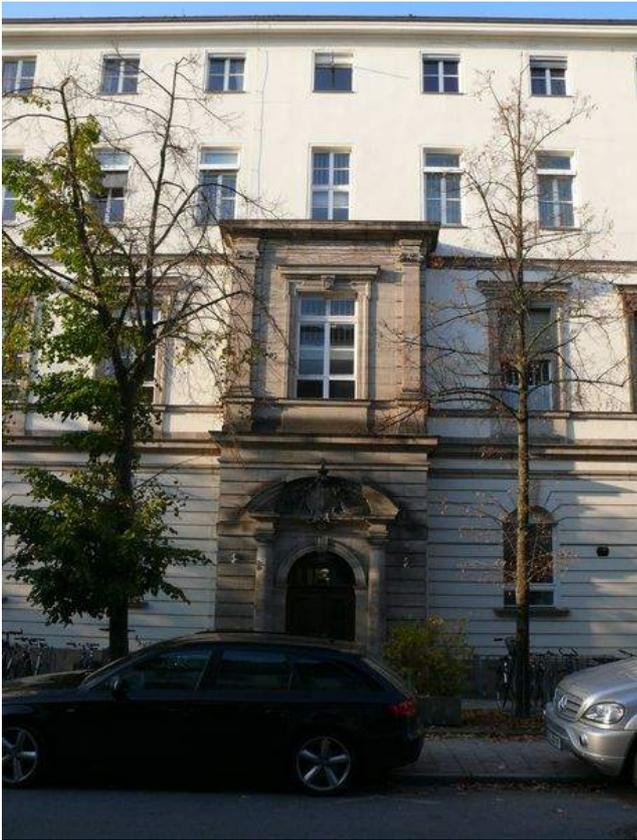
35 Universitätsstr., Physiologie. Ahorn links bereits kahl, Lindenkrone rechts unförmig

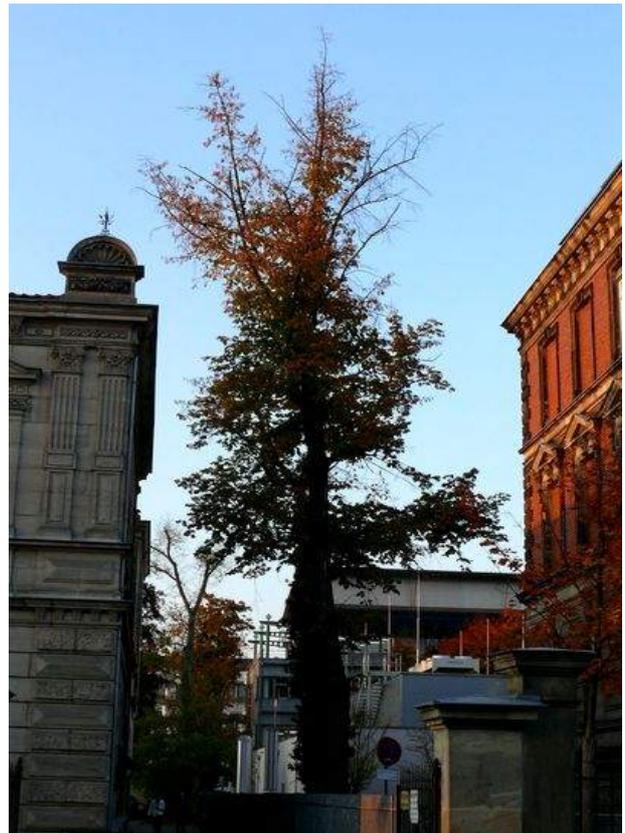
36 Universitätsstr., Frauenklinik 13.10.10
Zwei schwer geschädigte Linden

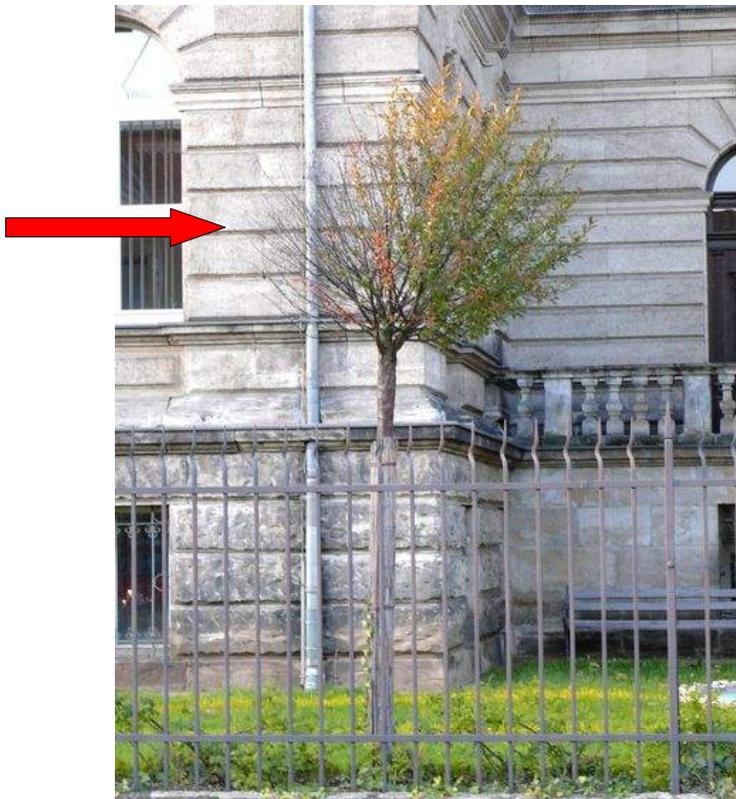
37 Universitätsstr., Strahlentherapie 13.10.10
Kronenschädigung deutlich sichtbar

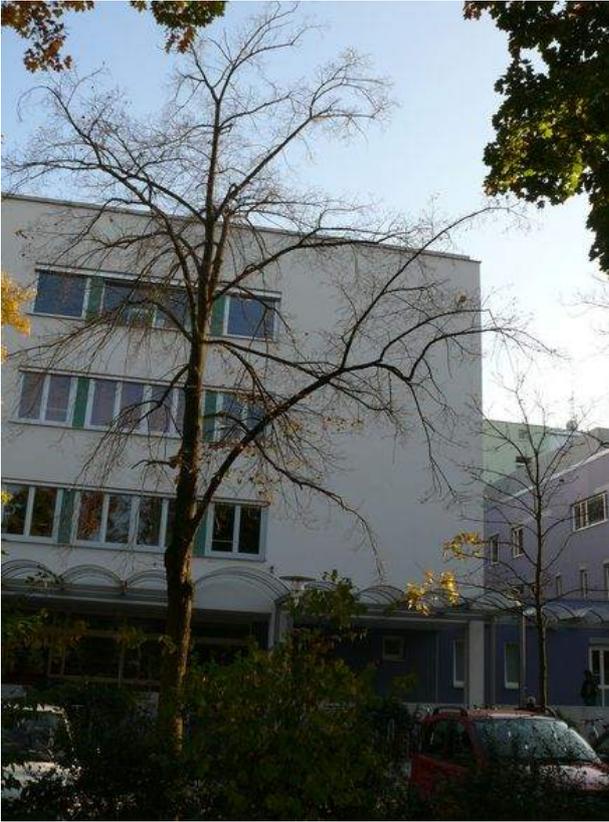
39 Universitätsstr., Strahlentherapie 13.10.10
Der Ahorn ist weitgehend entlaubt.

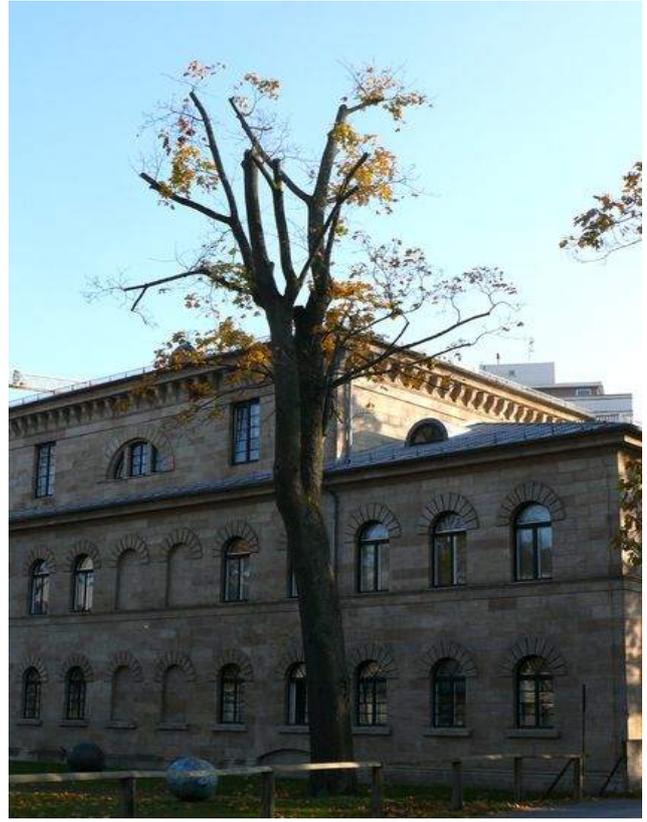
40 Loschgestr., Kinderklinik 14.10.10
Die Linde ist bereits kahl. Die Krone zeigt Schäden.

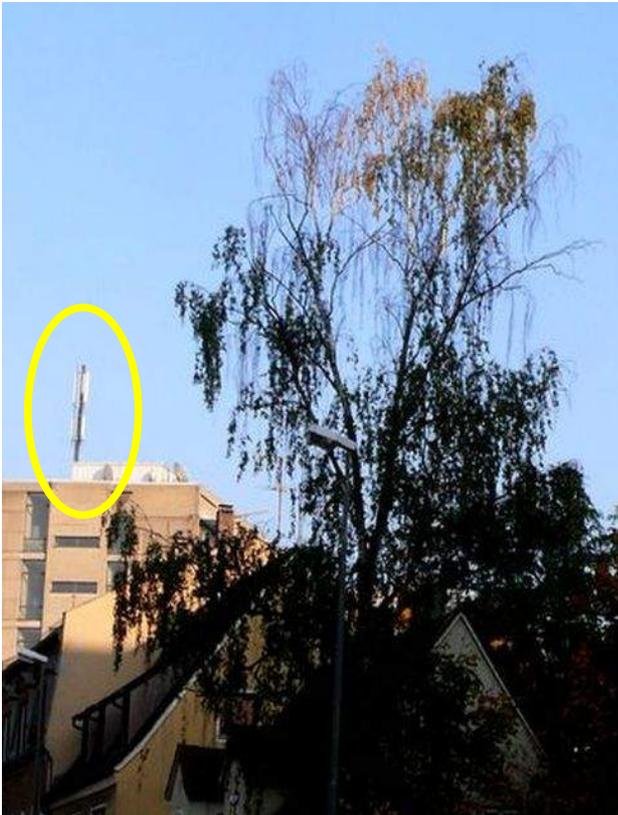
41 Maximiliansplatz, Klinikdirektion 14.10.10
Der von Abb. 1 bekannte Ahorn steht im Garten. Er musste gestutzt werden.

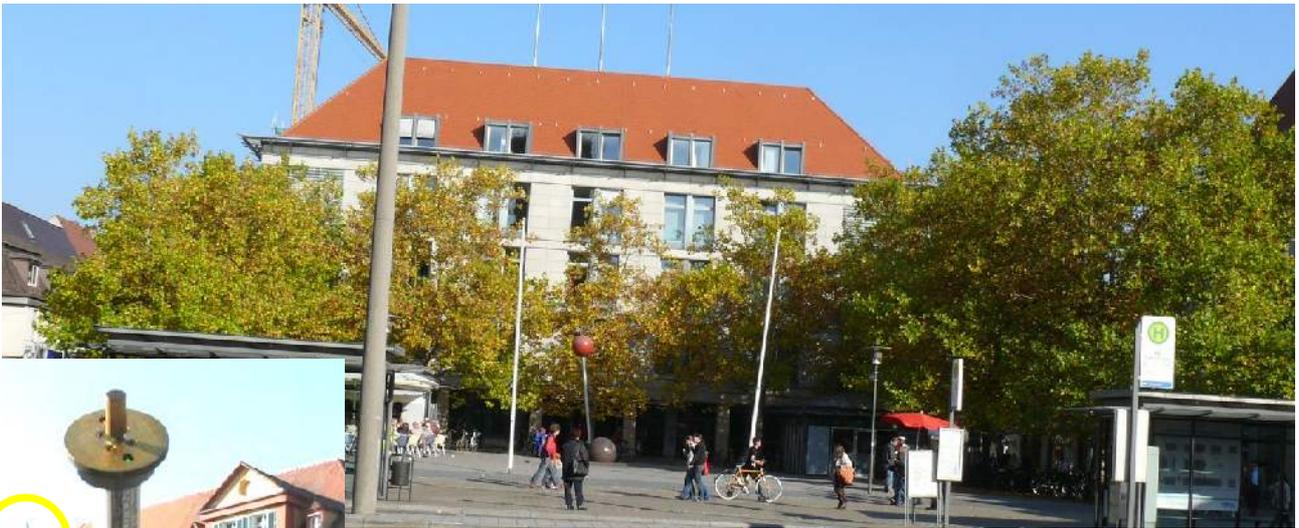
44 Hugenottenplatz, Blick von Hugenottenkirche 13.10.10

Die Platanen weisen trotz weitgehend gleicher Standortbedingungen große Unterschiede auf. Die Kronen im Ausschnitt Abb.48 sind dürr, die Blätter gelbbraun gefärbt. Die Platanen rechts im Bild hingegen sind noch weitgehend grün und dicht belaubt. Die inhomogene Hochfrequenz-Feldverteilung, bedingt durch das Abstrahlverhalten der Sektorantennen und durch Reflexionen an den Gebäuden, kann die erstaunlichen Unterschiede erklären.

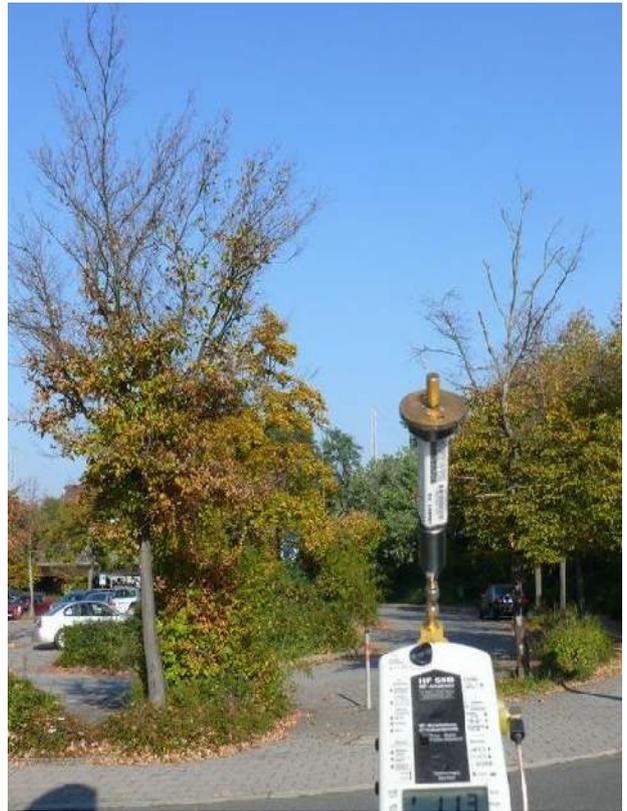
49 Bahnhof, Parkplatz 13.10.10
Die junge Eiche kann hier nicht gedeihen.

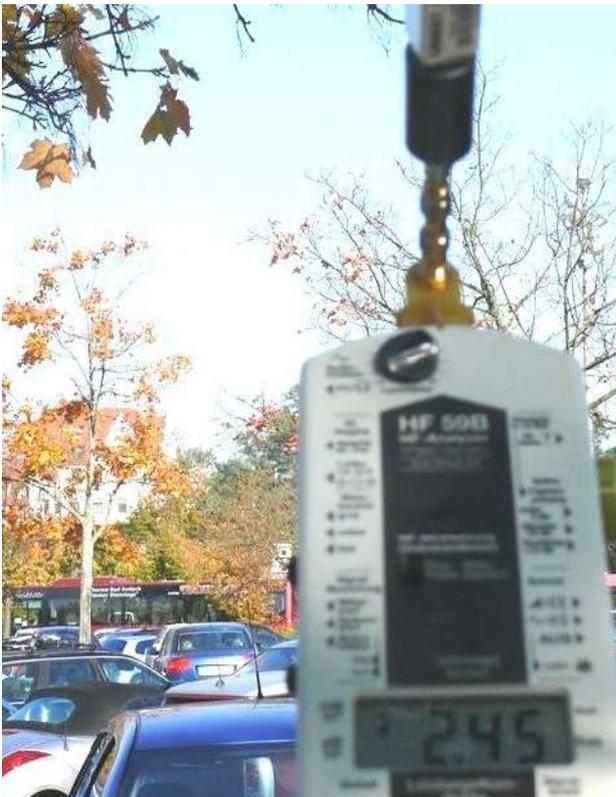
50 Bahnhof, Parkplatzstr., 1,13 mW/m² 13.10.10
Hainbuchen mit geschädigten Kronen.
